Gemeinde **Neuried**
Lkr. München

Bebauungsplan **Nr. 3**
Haderner Winkel
3. Teiländerung

Artenschutzrechtliche Vorprüfung

der Gebäudebegehung im Geltungsbereich des Bebauungsplans Nr. 3 „Hader- ner Winkel“, 3. Teiländerung

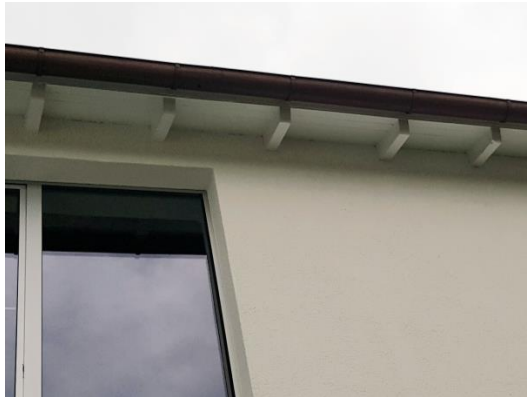
Dachüberstände mit Holzbalken

Die traufseitigen Dachüberstände weisen keine Spalten auf, die z.B. vom Mauersegler als Nistplatz verwendet werden könnten. Giebelseitig bieten die abschließenden Dachziegel Unterschlupfmöglichkeiten, z.B. für Fledermäuse. Verfärbungen durch Körperfett krabbelnder Fledermäuse oder durch Urin sind jedoch nicht vorhanden.

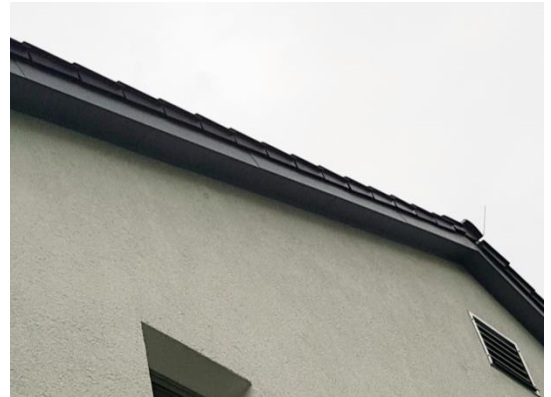
Dachabschlüsse (Ortgang)

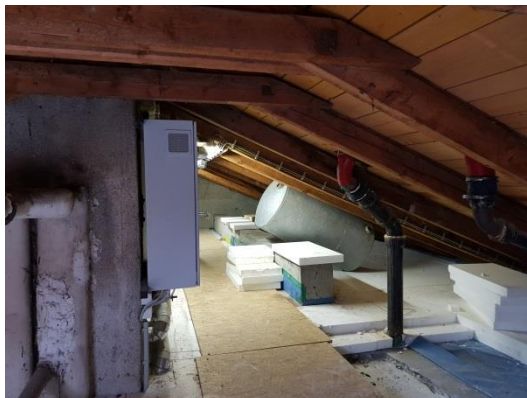
Dachboden mit Holzgebälk

In der Dachhaut sind keine Öffnungen vorhanden, die einen Durchflug erlauben würden. Lediglich an einer Stelle an der Giebelseite sind Öffnungen in der Fassade, auf die Plastikkappen aufgesetzt sind, deren Durchlässigkeit nicht aus der Nähe geprüft werden konnte. Spaltenverstecke und Hangplätze würde der Dachboden bieten. Er ist teilweise ausgebaut und die Heizzentrale ist darin untergebracht. Er wird

regelmäßig betreten, auch während der Dämmerung. Durch kleine Dachfenster dringt Licht ein. Wegen der Heizzentrale und dem Musikunterricht herrscht eine gewisse Störkulisse. Fledermäuse konnten nie beobachtet werden. Spuren von Fledermäusen, wie Fraßplätze, Kotkrümel, Verfärbungen des Gebälks oder tote Exemplare konnten soweit einsehbar und zugänglich nicht gefunden werden.
